WIRE COVER FOR OPU 5P PLUG ASSY**Instruction Sheet**

Part Number	Part Name
2109265-2	WIRE COVER FOR OPU 5P PLUG ASSY

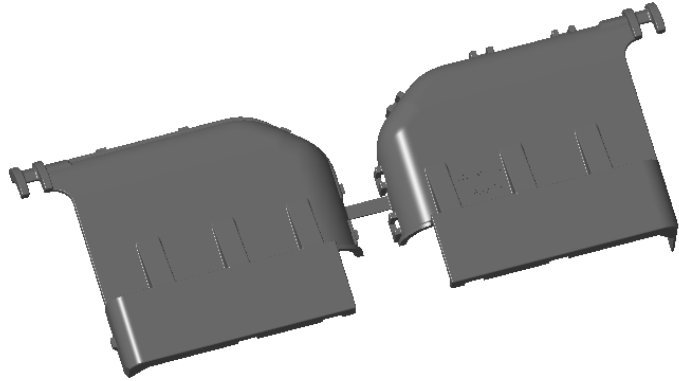
Fig. 2

DESCRIPTION	WIRE COVER FOR OPU 5P PLUG ASSY
P/N	2109265-2
제품 형상

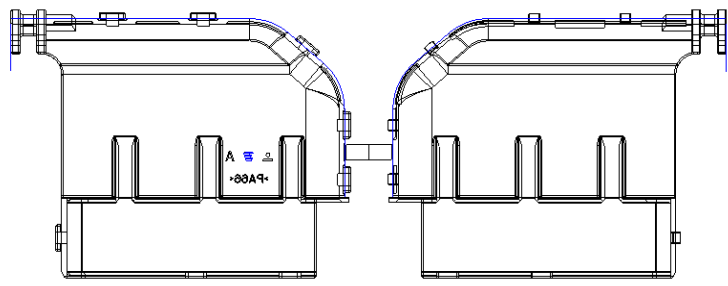
SYMBOL 도면

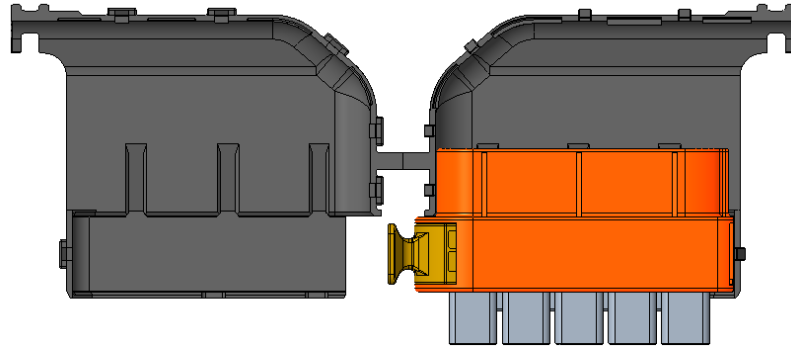
Fig. 3

(1) COVER HSG의 가이드 홈과 PLUG의 위치를 확인하십시오. (Fig. 3)

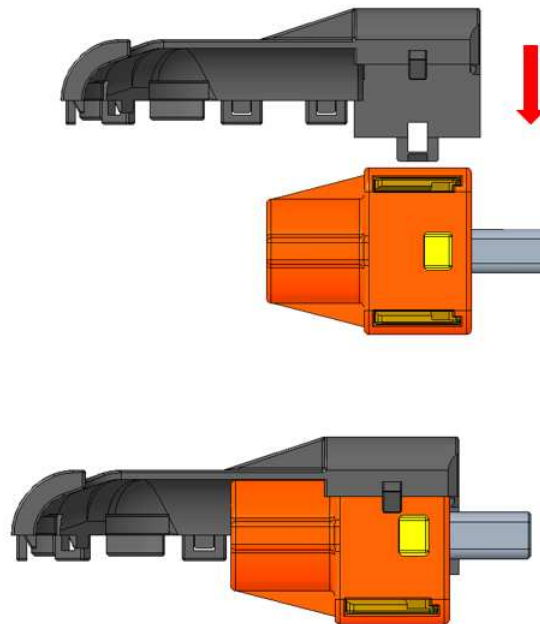
Fig. 4

(2) COVER HSG의 윗 부분을 PLUG 윗 부분에 안착 시키십시오. (Fig. 4)

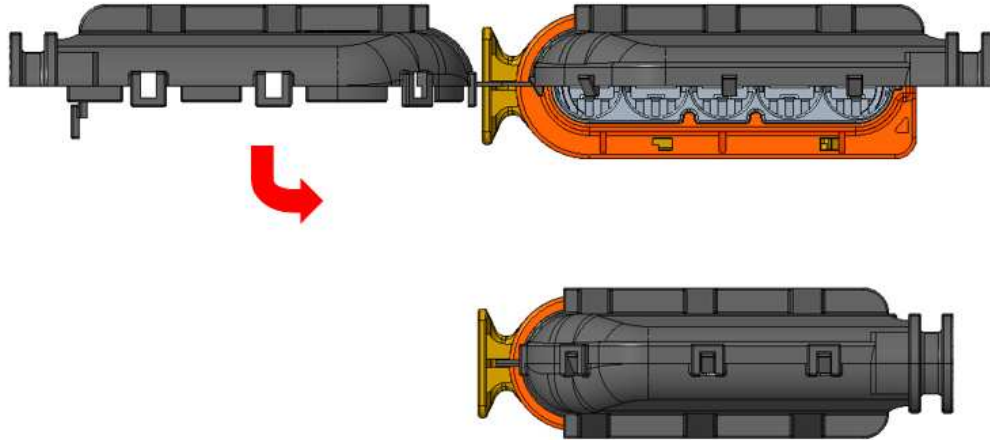
Fig. 5

(3) COVER HSG 의 반대편 아랫부분을 화살표 방향으로 구부려서 결합하시오. (Fig. 5)

(4) 다음 단계에서는 하우징에 변형, 짐, 손상, 탈색이 없는지 확인하시오.

NOTE: 위에서 제시한 것과 같은 문제가 발생하였을 경우, 새 제품으로 교체하시오.

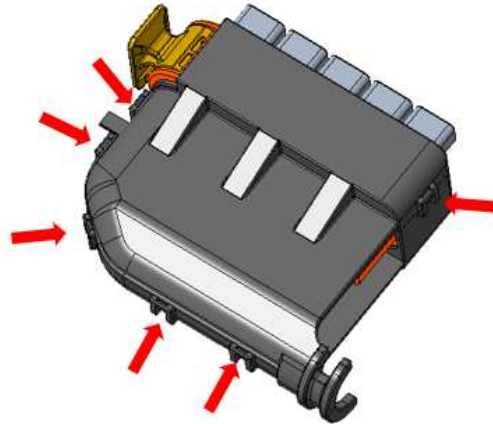
Fig. 6

(1) Cover lock 부분(6 point)의 돌기홈에 치구나 손을 이용하여 해제 한 뒤 Cover 의 결합 역순으로 분리 하시오. (Fig. 6)
